## Safety Bulletin

### Subject: **Neuslanding Aquila**

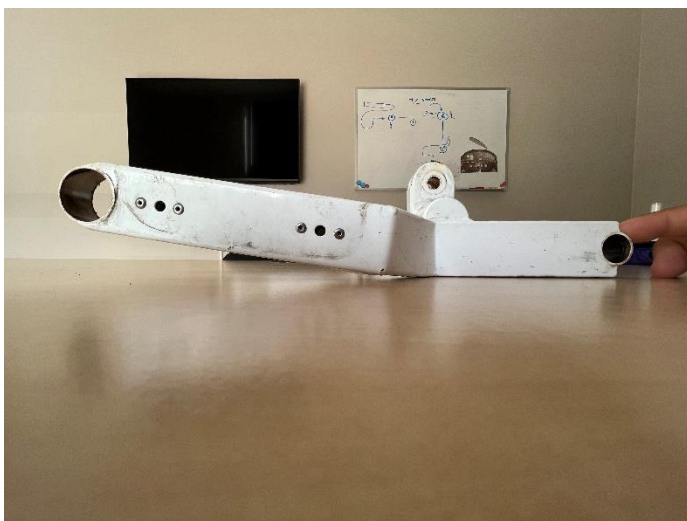
Foto 1

Bij het inspecteren van één van de Aquila's zag de monteur dat de neus van de PH-BAE lager stond dan normaal. Zelfs bij deze snelle inspectie van de neusvork werd direct geconstateerd dat deze buiten de limieten zit.

De neusvork hoort recht te zijn en niet krom. Zoals op foto 1 te zien is, is deze neusvork zéér krom.

Zoals gezegd moet de neusvork recht zijn. Er mag een kleine buiging in zitten, maar niet extreem (zoals te zien is op foto 1).

Door het NIET melden van een neuslanding zou het dus kunnen voorkomen dat de piloot na u ook een neuslanding maakt, maar dat bij deze landing de neusvork afbreekt. Het is dus **ECHT noodzakelijk** om een harde landing direct te melden bij onze baliedames of één van de instructeurs.

Constaateer je nu dat deze vork krom is, **DIRECT MELDEN!** Bij Breda Aviation hebben we deze op voorraad liggen, dus vervangen is geen issue. Beter voorkomen dan genezen.

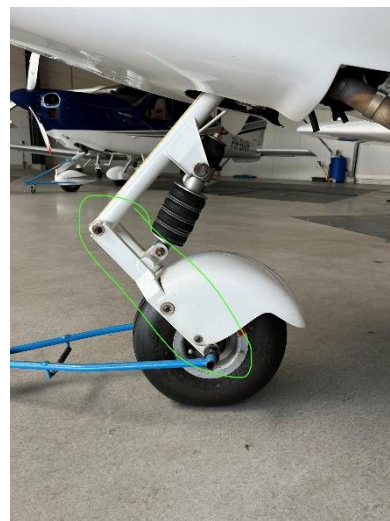
Foto 2

Leg bijvoorbeeld bij je preflight iets langs de neusvork (foto 2) zodat je kunt controleren of deze recht is, bijvoorbeeld je Kneebord. Zo kun je visueel controleren of de neusvork binnen de limieten zit.
